永州宁远“10·10”较大火灾事故 调查报告

永州市政府事故调查组

2024年12月9日

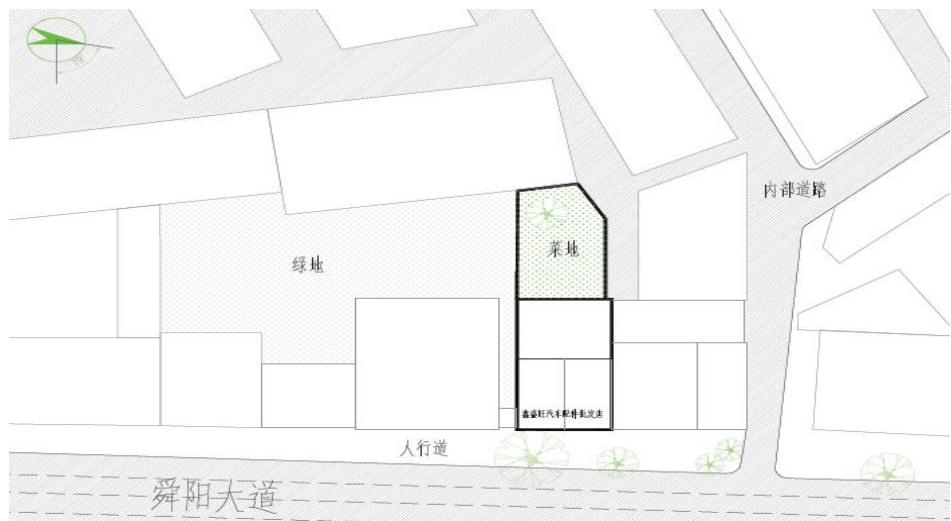
图一：现场方位图

起火建筑位于宁远县东溪街道石板塘村舜阳大道，坐西朝东，东面为舜阳大道，南面相隔3米为一栋两层民房，西面为菜地，北面紧邻一栋五层民房。（图一、图二）

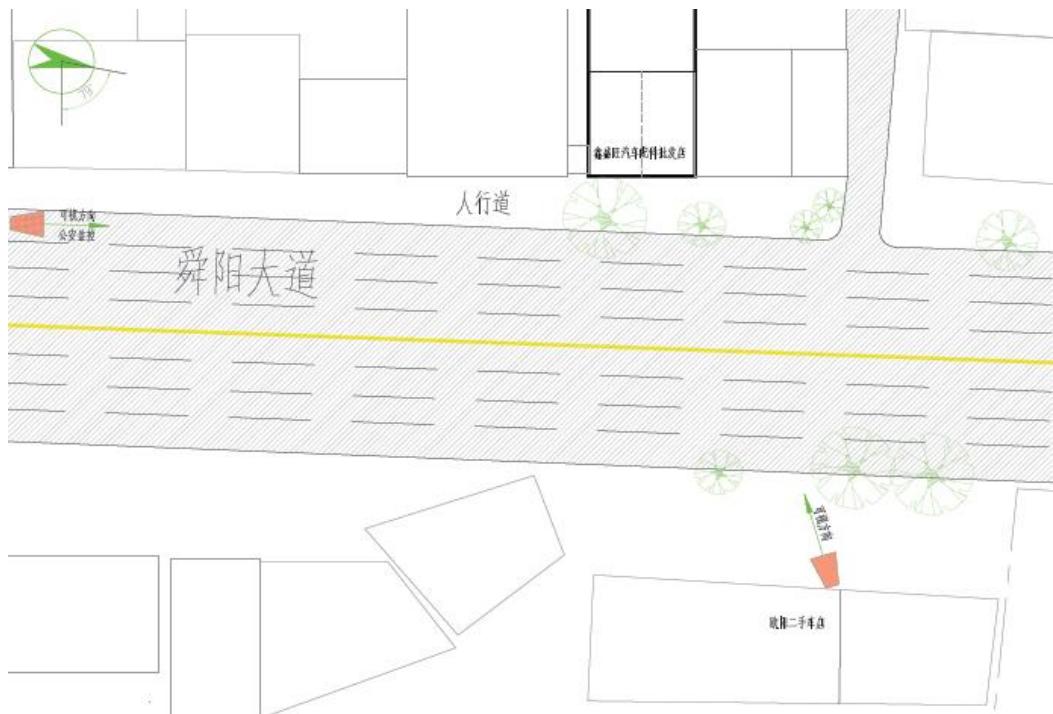
图三：监控点位图

建筑内部未发现视频监控探头残骸，外部南侧红绿灯路口有公安部门监控摄像头（名称：春陵路628号房前）、马路对面“欧阳二手车”门店门口摄像头可拍摄到乐某万房屋门前情况。（见图三）

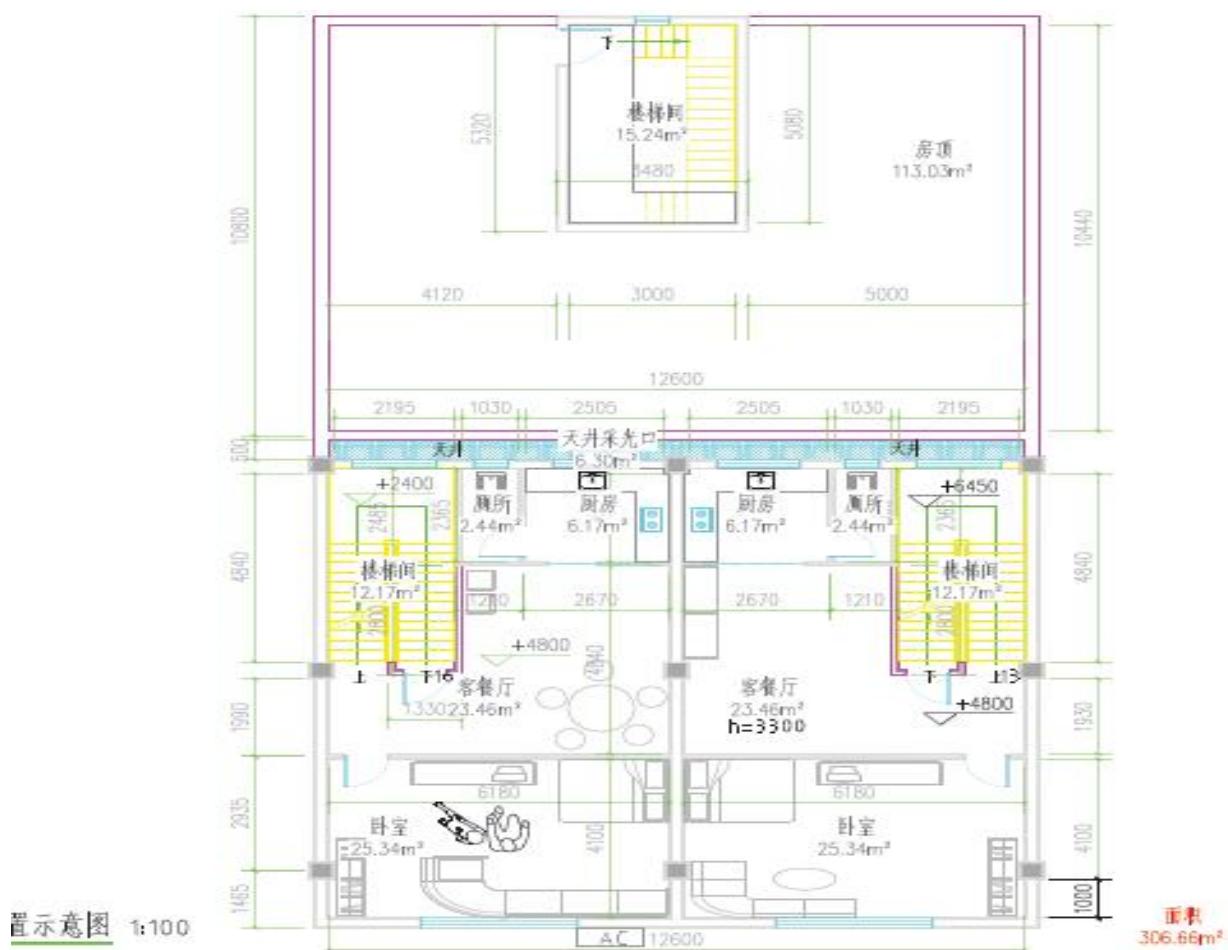
图四：二楼人员分布（乐某万、荆某力）

起火建筑后栋西北面卧室为承租人胡某旺及妻子黄某娇一家四口居住；前栋二楼东南面卧室为户主乐某万及妻子荆某力两人居住，三楼东北面卧室为户主儿子乐某伟、儿媳李某俐及孙子乐某洲、乐某洋居住。

荆某力，女，汉族，43112619*****，在火灾中受伤，在永州市中心医院烧伤科接受治疗。（人员分布见图四、图五）

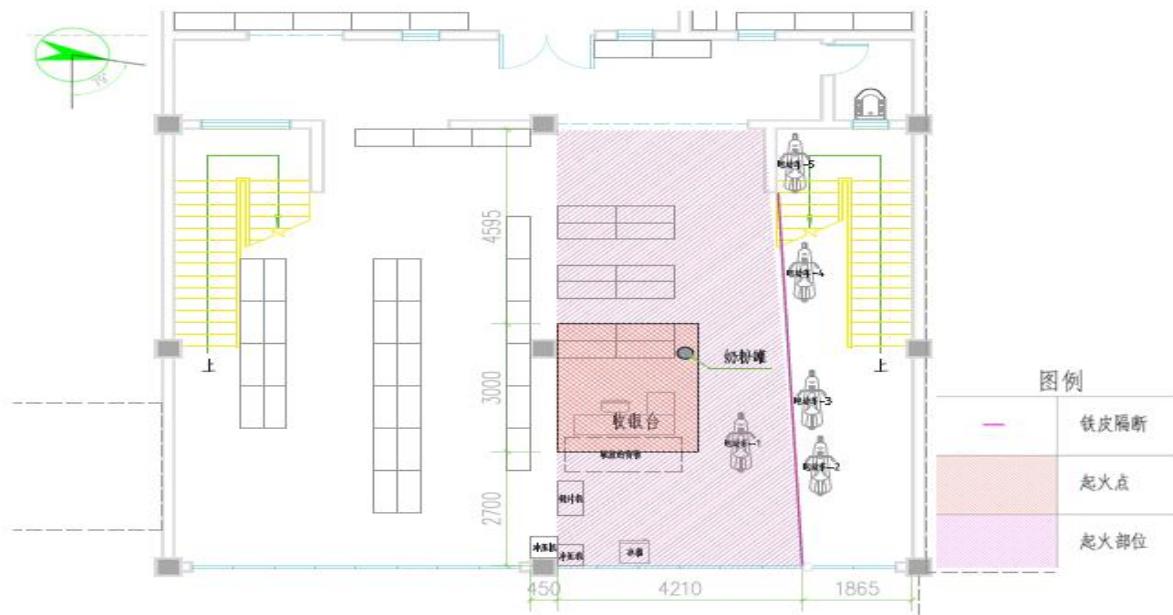
图六：起火部位与起火点区域

频，综合认定起火部位位于乐某万房屋前栋一层营业区域内距北墙1.8米至6米，距东面大门0米至10.45米区域内。

3.起火点认定：经调查，综合认定起火点为乐某万房屋前栋一层营业区域内距北墙4米至6米，距东面大门2.7米至5.7米区域内（见图六）。

汽配门店经营人在店内燃用蚊香，管理不善引燃周边瓦楞纸外包装引发火灾，着火后店内大量存放的化油器清洁剂、润滑油、灌装油漆等易燃易爆物品迅速受热爆燃，润滑油在高温下形成流淌火，助推火灾迅速蔓延扩大，同时产生大量高温有毒烟气并封堵逃生通道导致门店楼上人员伤亡。
